大規模盛土造成地マップ

● はじめに

● 大規模盛土造成地の解説

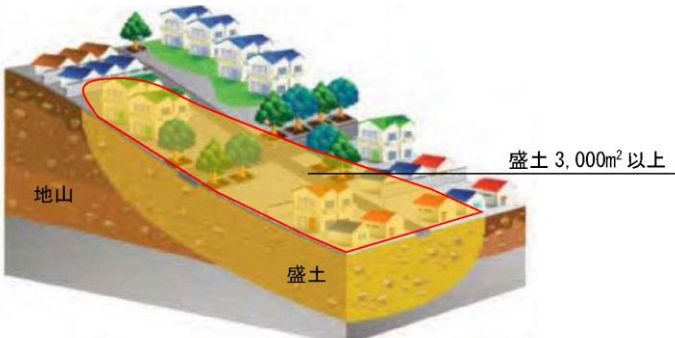
<p>【谷埋め型大規模盛土造成地】 谷や沢を埋め立てた造成宅地で、盛土の面積が 3,000 平方メートル以上のもの</p>

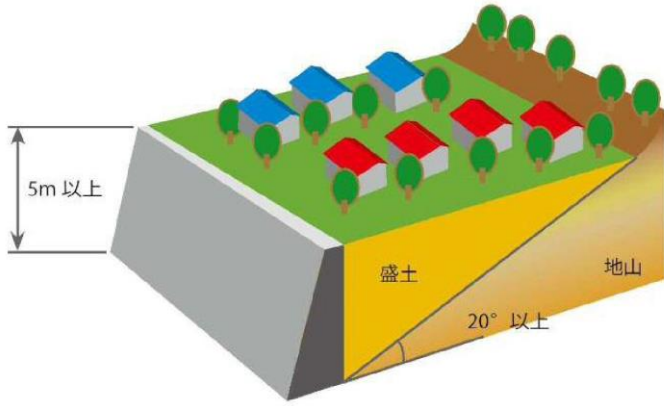
<p>出典：大規模盛土造成地の滑動崩落対策推進ガイドライン及び同解説</p>	<p>【腹付け型大規模盛土造成地】 傾斜地に盛土した造成宅地で、盛土する前の地盤面の水平面に対する角度が 20 度以上かつ盛土の高さが 5 メートル以上のもの</p>

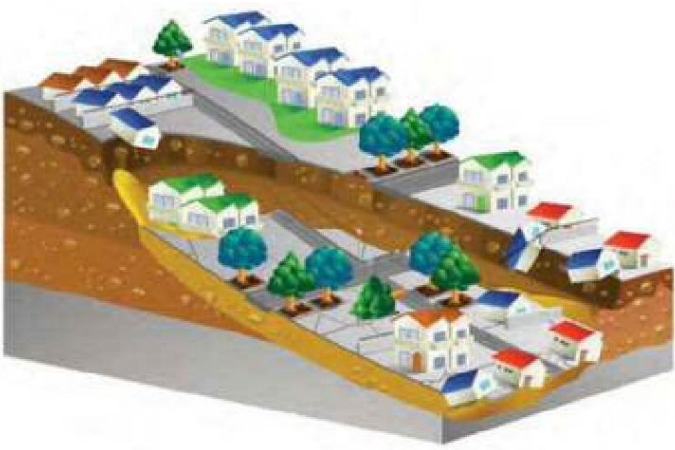
地震発生時に、盛土全体又は大部分が、主として盛土底面部を滑り面にして、斜面下部方向へ移動する現象です。

<p>【谷埋め型大規模盛土造成地：滑動崩落後】</p>

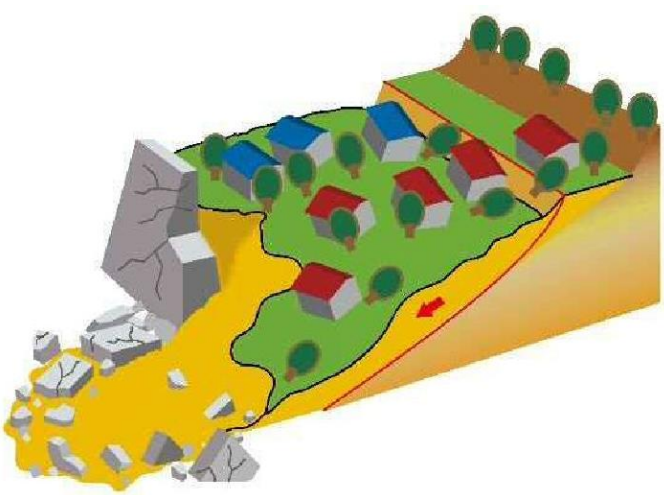
<p>出典：大規模盛土造成地の滑動崩落対策推進ガイドライン及び同解説</p>	<p>【腹付け型大規模盛土造成地：滑動崩落後】</p>

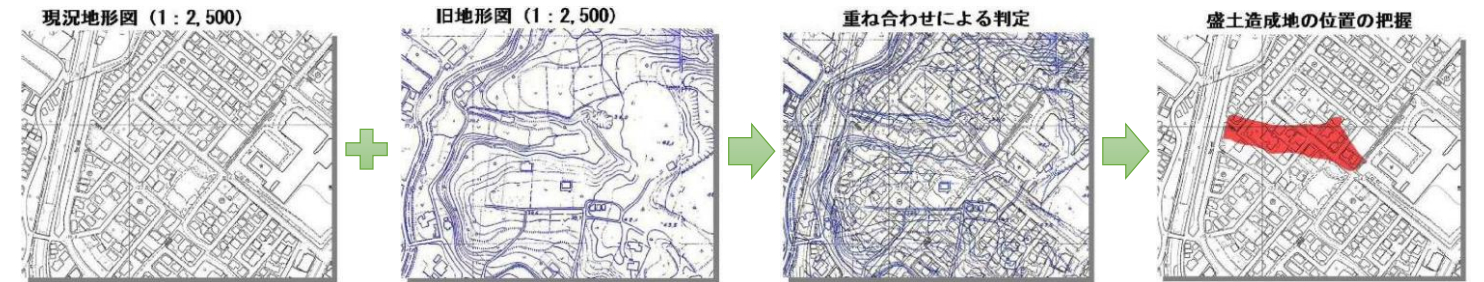
旧地形図と現在の地形図を重ね合わせて、大規模盛土造成地の概ねの位置や規模を抽出し、示しています。
